**ПРОБЛЕМЫ МАТЕРИАЛОВЕДЕНИЯ
В МЕХАНИКЕ ДЕФОРМИРОВАНИЯ И РАЗРУШЕНИЯ
НА СТАДИИ ОБРАЗОВАНИЯ ТРЕЩИН (часть 3)**

**МИКРОСТРУКТУРНЫЕ ОСОБЕННОСТИ РАЗВИТИЯ ДЕФОРМАЦИЙ
В КОНСТРУКЦИОННЫХ МАТЕРИАЛАХ ПРИ ЦИКЛИЧЕСКОМ НАГРУЖЕНИИ В
ИНТЕРВАЛЕ ТЕМПЕРАТУР ТРАНСКРИСТАЛЛИТНОГО РАЗРУШЕНИЯ**

***Аннотация.** Описываются характерные изменения структуры образцов технического железа, связанные с протеканием деформационных процессов на их поверхности при испытании на усталость в интервале температур транскристаллитного разрушения*

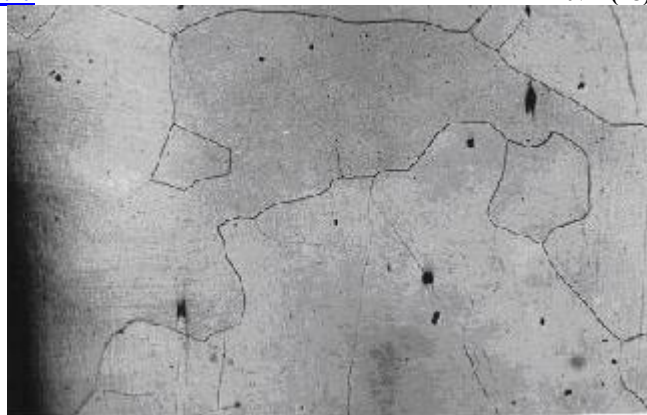
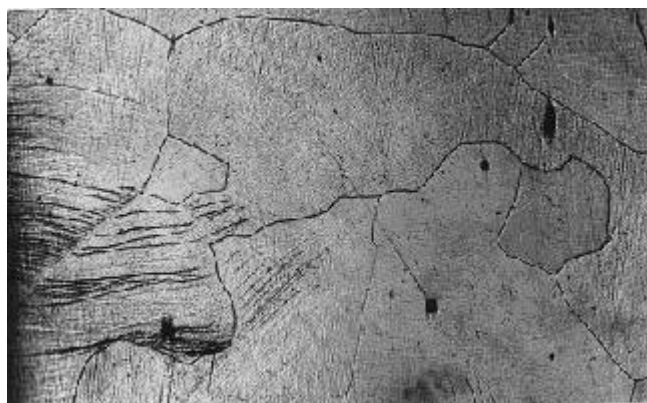
Рис.2. Микрофотографии, снятые с одного и того же участка образца технического железа после испытаний при 400⁰С: а – после 2,1·10⁶ циклов, б – после 3,76·10⁶ циклов нагружения (х 500).

На рис.2 представлена серия микрофотографий, снятых с одного и того же участка поверхности образца на различных этапах испытания при 400°C .

Образовавшиеся у основания надреза после 2,1·10⁶ циклов нагружения (рис.21,а) тонкие полосы скольжения, при увеличении числа циклов нагружения до 3,76·10⁶ (рис.2,б), приобретают более резкое очертание. Увеличение продолжительности испытания вызывает появление в некоторых зернах второй системы скольжения. При этом продолжают появляться полосы скольжения в зернах, находящихся на большем расстоянии от основания надреза. Выполненные под микроскопом при больших увеличениях наблюдения микроструктуры образца, испытанного при 300 и 400⁰С, показали, что некоторые полосы скольжения имеют вид «пунктира» (рис.3,а) или состоят из отдельных штрихов (рис.3,б), выявляющихся в процессе деформации по фронту распространения полос скольжения. В ряде случаев полосы скольжения в отдельных участках зерен располагаются на определенном расстоянии друг от друга и составляющем величину до 3-5 мкм. Однако, в пределах зерен, как правило, деформация протекает неравномерно, поэтому следы скольжения по телу зерен имеют различную плотность расположения.

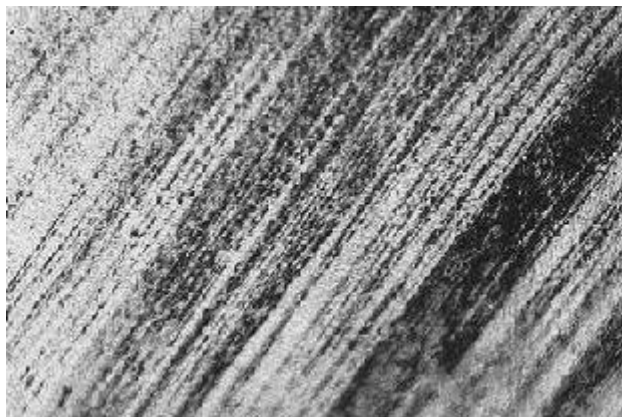
Рис.3. Вид следов скольжения, образовавшихся на поверхности образцов технического железа в процессе испытания на усталость: а – после $1,3 \cdot 10^7$ циклов нагружения при 300°C , б – после $3,7 \cdot 10^6$ циклов нагружения при 400°C (x 1200).

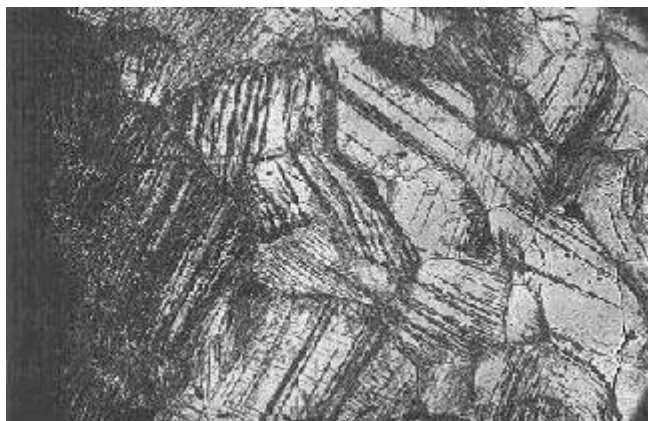
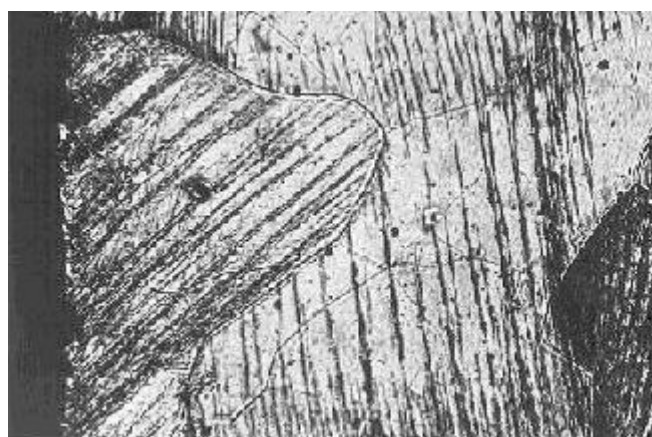
Рис.5. Развитие полос скольжения в зоне разрушения образцов технического железа, испытанного при 200⁰С: а) – х 200; б) – х 500.

Интересные результаты металлографического исследования получены при испытании образцов железа при температуре 200°C и напряжении ± 170 МПа, не разрушившихся после $7 \cdot 10^6$ циклов нагружения. Характерным является интенсивное образование полос скольжения в зоне надреза (до возникновения трещины) и по фронту распространения трещины усталости (рис.5,а).

Деформация в зернах сосредотачивается, как правило, в отдельных полосах скольжения, имеющих по своей длине различную толщину, как это показано на рис.5,б. Такой характер полос обусловлен, по-видимому, интенсивным протеканием деформационного старения технического железа при температуре 200⁰С.

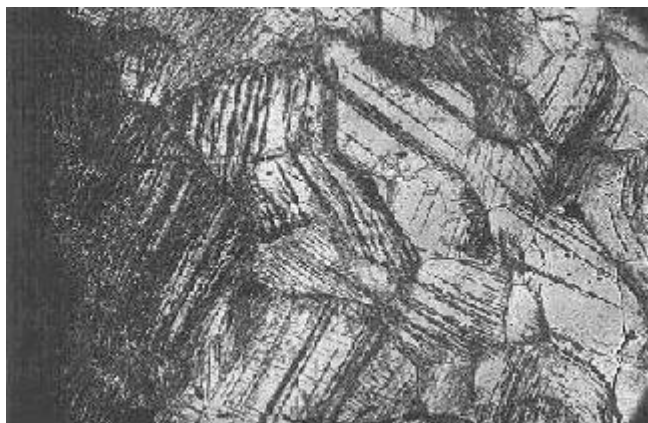
Рис.6. Характер образования и развития системы полос скольжения на поверхности образцов технического железа в процессе испытания на усталость при 200⁰С (x 500).

Упрочнение материала по полосам скольжения вызывает в некоторых зернах активизацию второй системы скольжения (отмеченной стрелками на рис.6,а). При этом характер указанных полос зависит от ориентации к направлению прикладываемой к образцу нагрузки, так и от ориентации по отношению к соседним зернам (рис.6,б).

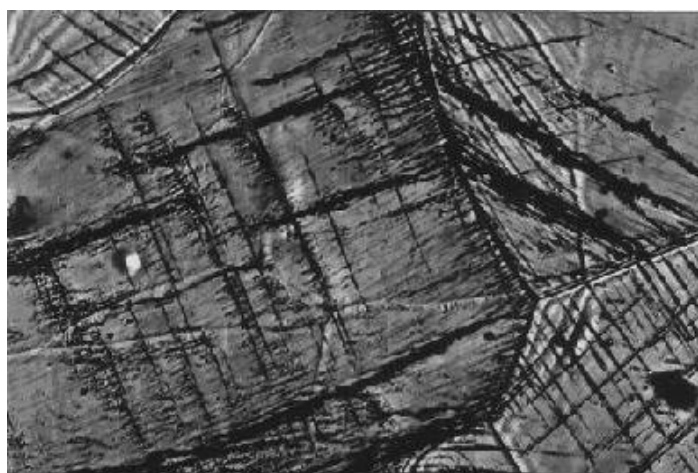
Рис.7. Скопление дисперсных частиц у препятствий в результате циклического нагружения и деформационного старения при 200⁰С (x 1000).

Полосы скольжения одной системы могут оказаться препятствиями, около которых наблюдается нагромождение дислокаций и выпавших около них дисперсных частиц. На рис.7,а показаны такого рода полосы скольжения; в зоне образования этих полос видны отдельные скопления, расположение которых совпадает с направлением максимальной деформации в образце (от надреза к надрезу).

На рис.7,б представлены следы скольжения (показанные стрелками), являющиеся препятствиями для дислокаций, образующихся и перемещающихся по второй системе, расположенной приблизительно под прямым углом к первой и не совпадающей с направлением максимальной деформации в образце.

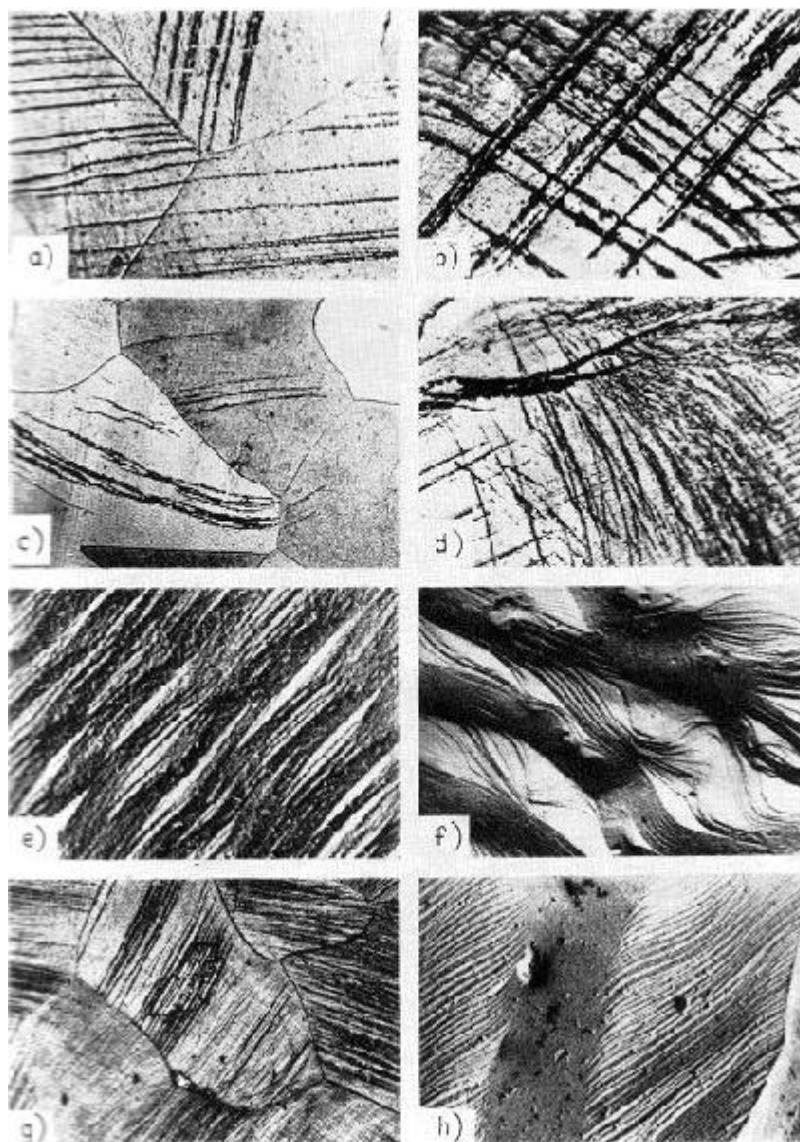
Рис.11. Микрофотографии, полученные с образцов технического железа после испытания на усталость и иллюстрирующие схемы рельефов транскристаллитного разрушения.

Микрофотографии, помещенные на рис.11, являются примерами, иллюстрирующими особенности основных типов микрорельефов, возникающих при транскристаллитном разрушении.

На рис.11,а и б показаны картины одинарного и множественного однородного скольжения. На рис.11,а представлено микростроение поверхности образца технического железа, прошедшего $2,1 \cdot 10^6$ циклов нагружения в условиях изотермической выдержки при 400°C в вакууме. Как видно, образовавшиеся в процессе циклического нагружения полосы скольжения легко переходят из одного зерна в другое зерно, если разориентация этих зерен совпадает или незначительна. При большой разориентации соседних зерен переход полос скольжения из зерна в соседнее зерно, как правило, не наблюдается.

На рис.11,б показан пример протекания на поверхности образца множественного однородного скольжения. Образец был подвергнут $8,5 \cdot 10^6$ циклам знакопеременной нагрузки при температуре 300°C . Возникновение следов скольжения по двум системам протекает не одновременно: после образования одной системы начинает развиваться скольжение по второй системе. В случае деформации по двум системам, полосы скольжения, как правило, локализуются отдельными группами и имеют характер устойчивых полос, в которых образуются с ростом числа циклов нагружения субмикроскопические трещины.

Микрофотография, приведенная на рис.11,с, была получена с поверхности образца железа, прошедшего $1,3 \cdot 10^7$ циклов нагружения при температуре 300°C . Следы неоднородного одинарного скольжения в данном случае образовались по фронту распространения трещины усталости. Переход полос скольжения из одного зерна в другое происходит по отдельным, вновь образующимся полосам скольжения, которые могут и не являться продолжением возникших ранее. Однако при этом можно наблюдать взаимное «приспособление», своеобразную «аккомодацию», полос скольжения сопрягающихся зерен, как это показано на рис.11,с (по мере приближения к границе, полосы скольжения в зерне искривляются, приобретая направление, близкое к направлению предпочтительного скольжения в соседнем зерне).

На рис.11,д показан пример неоднородного множественного скольжения, протекавшего в образце железа при испытании на усталость с нагревом на 300°C после $8,5 \cdot 10^6$ циклов нагружения.

При усталостных испытаниях в условиях повышенных температур на поверхности образцов технического железа активизируются экструзионно-интрузионные деформационные процессы. На рис.11,е и 11,ф показаны электронные микрофотографии, снятые с образца железа, подвергнутого испытанию при нагреве на 800°C и амплитуде нагружения 0,9 мм (среднее напряжение цикла составило около ± 90 МПа). В некоторых участках зерен наблюдается выдавливание отдельных «пачек» металла (рис.11,е). С приближением к границам зерна размер вдавленных объемов сильно возрастает (рис.11,ф).

Протекание рекристаллизации (рис.11,г и 11,х) во время усталостного испытания иллюстрируется микрофотографией, представленной на рис.11,г и снятой с поверхности образца железа, прошедшего $3,76 \cdot 10^6$ циклов переменной нагрузки при 400°C . В указанных условиях испытания рекристаллизация протекала как в теле, так и по границам зерен. При этом рекристаллизация в теле зерен наблюдается, как правило, в наиболее деформированных их участках, обладающих максимальной плотностью следов скольжения.

На рис.11, h видны следы тонкого скольжения в отдельных участках зерен образца железа, подвергнутого $4 \cdot 10^6$ циклам переменной нагрузки в условиях изотермической выдержки при высоких температурах.
